105 學年度 10 月承攬作業協議組織會議紀錄

壹、時間：105 年 10 月 24 日（星期一）15：00~15：40

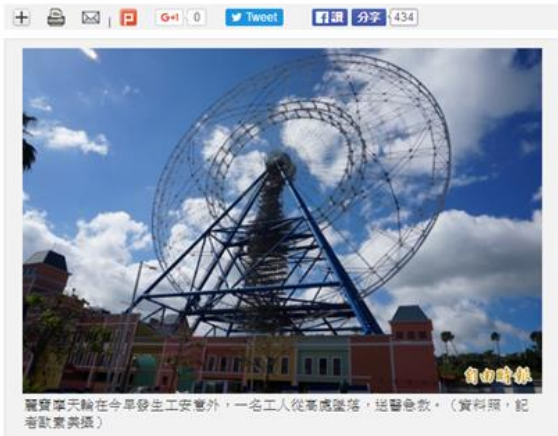
麗寶摩天輪在今早發生工安意外，一名工人從高處墜落，送醫急救。(資料照，記者歐秉興攝)

【即時新聞/綜合報導】台中麗寶樂園在今日上午傳出工安意外，一名工人從尚在施工的摩天輪上墜落，已送往豐原醫院急救。

綜合媒體報導，麗寶樂園從日本福岡引進的「天空之夢」超級摩天輪，在作業時一位工人意外從高處墜落，身受重傷昏迷不醒，送往豐原醫院搶救，事發原因有待調查。

於高處施工須採取防止墜落之必要安全措施如安全帶、索，且母索配置良好，人員不得單獨作業

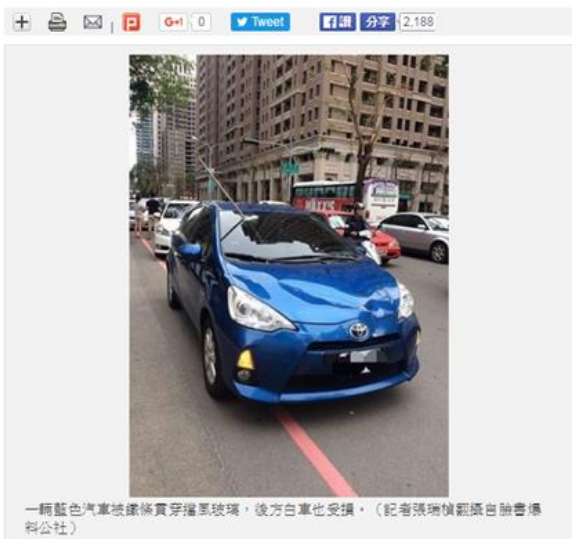
一輛藍色汽車被鐵條貫穿擋風玻璃，後方白車也受損。(記者張瑞慎翻攝自臉書爆料公社)

【記者張瑞慎/台中報導】台中市七期市政北七路一處豪華建築大樓的28樓頂樓工地，今天下午要吊掛支撐用的鋼管，不料，吊臂上面的吊籃底部鬆脫，一捆共數十根鋼管墜落，宛如射箭般擊中6輛汽車，並貫穿一輛車的擋風玻璃，幸好無人傷亡，工地主任承諾要賠償車主的損失，台中市政府府發局說，此建築承造人已是第3次違規，勒令停工並將罰款6萬元。

1. 吊掛物須依形狀細綁牢固。 2. 作業前，應實施安全裝備檢查及機具檢點。

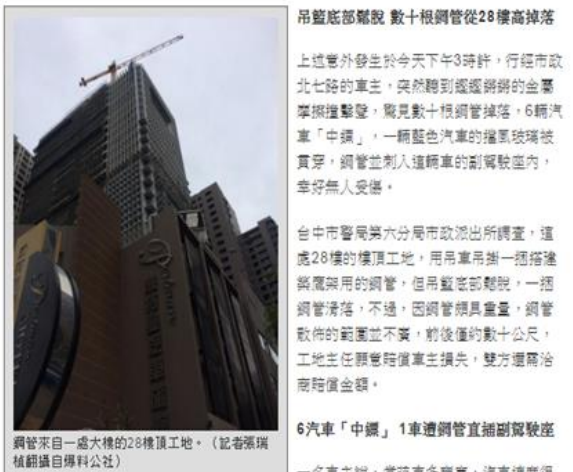
吊籃底部鬆脫 數十根鋼管從28樓高掉落

上述意外發生於今天下午3時許，行經市政北七路車主，突然聽到鐵器鏗鏘的金屬摩擦撞擊聲，驚見數十根鋼管墜落，6輛汽車「中鏢」，一輛藍色汽車的擋風玻璃被貫穿，鋼管並刺入這輛車的副駕駛座內，幸好無人受傷。

台中市警局第六分局市政派出所調查，這處28樓的樓頂工地，用吊車吊掛一捆支撐路橋用的鋼管，但吊籃底部鬆脫，一捆鋼管滑落，不過，因鋼管頗具重量，鋼管散佈的範圍並不廣，前後僅的數十公尺，工地主任願意賠償車主損失，雙方還需洽商賠償金額。

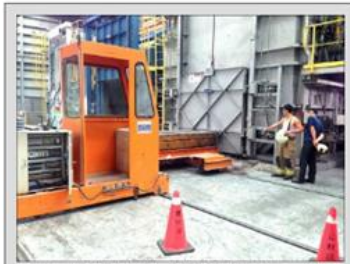
廠區內大型機台滑動，陳姓員工遭輾夾，當場死亡。（記者吳俊鋒攝）

保二總隊第一大隊南科中隊到場勘驗，初步瞭解，因作業的平面機台定位出現故障，服務資歷超過1年的陳姓工程師與同事巡檢，當時機台突然啟動，往前滑移，在軌道附近更換反射晶片的陳男閃避不及，當場被輾夾後倒地，雖然同事聽到警鳴聲立刻關閉動力，仍晚了一步，造成遺憾。

1. 維修時應關掉電源。
2. 維修時應於電源開關處標示「維修中」、「禁止送電」、「停電作業中」或設置監視人員監視之。

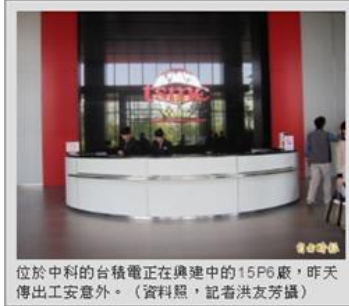
位於中科的台積電正在興建中的15P6廠，昨天傳出工安意外。（資料照，記者洪友芳攝）

據《蘋果》報導，中區職業安全衛生中心主任朱金龍指出，昨天晚上收到中科管理局通報，一名工人在開高空工作車後退時，未注意廠區設備的管架，因管架離地2米高，高空工作車近3米，碰撞後工人被夾到，經送醫救治仍宣告不治。

1. 對於所僱用之工作人員，應實施必要之安全衛生教育訓練及災害預防訓練。
2. 移動中操作人員須注意附近障礙物。
