109 學年度第二次承攬作業協議組織會議紀錄

壹、時 間：110 年 3 月 15 日（星期一）14：30~15：30

貳、地 點：野聲樓 1 樓谷欣廳

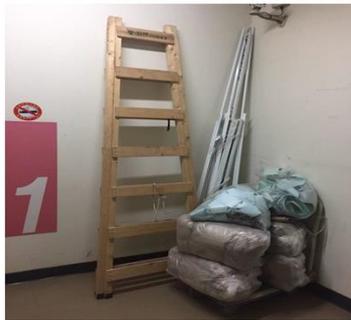
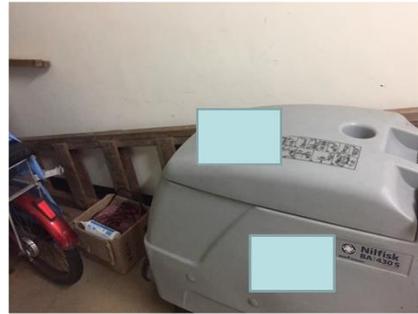
(一) 禁止使用「不合格無安全繫材之合梯。」

雇主對於使用之合梯，應符合下列規定：

- 一、具有堅固之構造。
 - 二、其材質不得有顯著之損傷、腐蝕等。
 - 三、梯腳與地面之角度應在七十五度以內，且兩梯腳間有金屬等硬質繫材扣牢，腳部有防滑絕緣腳座套。
 - 四、有安全之防滑梯面。
- 雇主不得使勞工以合梯當作二工作面之上下設備使用，並應禁止勞工站立於頂板作業。

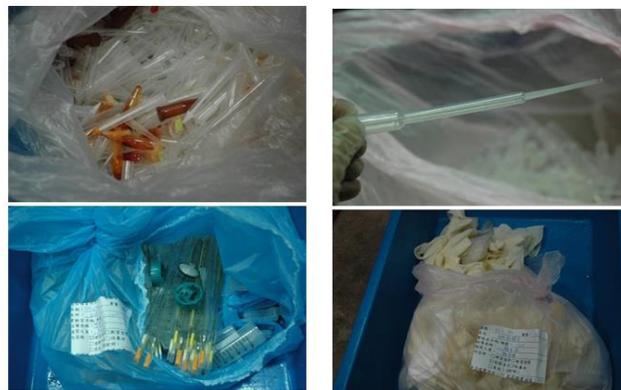
(二)本校實驗室內有害/感染/非感染/固體 有害事業廢棄物不得丟棄於生活垃圾桶。

- 如發現一般垃圾桶中有實驗室廢棄物，請拍照通知環安衛中心(分機3021)
- 如可辨識為哪間實驗室所有，則直接退回給實驗室自行處理。

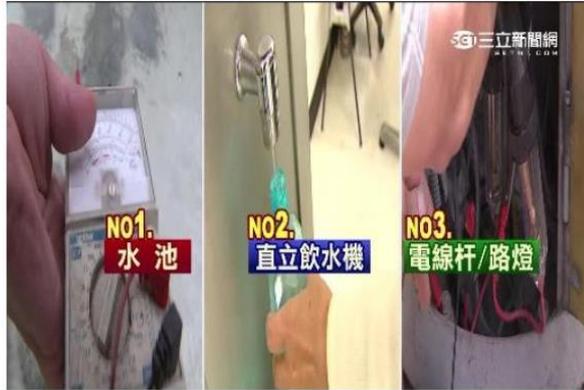
(三)校內飲水機都有安裝漏電斷路器，若有異常請通報環安衛中心。

不只平靜水面，可能「一秒變殺手」；落地式飲水機，還有路燈、電線桿擠進「觸電設施」前三名。水電專家范清福說：「電線破損或老化的話，這個們雖然是蓋起來，可是有接觸到這個外殼的話，你人去搭到這個鐵柱就滿容易觸電。」

若在清潔飲水機有疑似被電到覺得麻麻的不要覺得沒關係，一定要立刻通報，並拔除插頭、張貼提醒公告

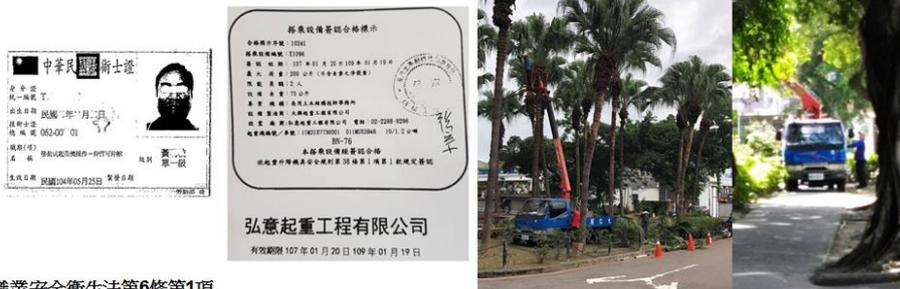
(四)校內工友使用吊車鋸樹應有吊掛人員合格證，周圍須設圍籬，且人員須戴安全帽及扣安全索。

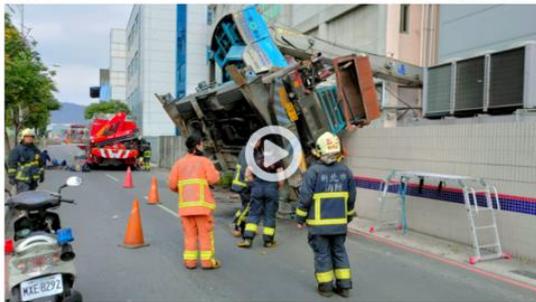
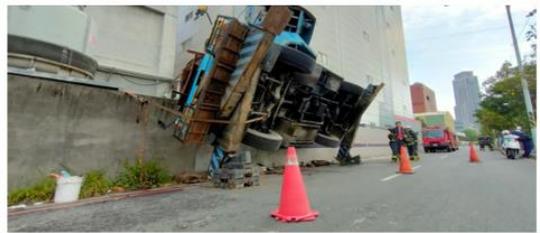
工安意外！新北市五股區五工六路一家公司，今天（24日）上午9時許，請來吊車與洗窗工人，準備對公司外牆、外窗進行清洗，不料，吊車協助洗窗工人升至5層樓高清洗位置時，卻突然颯來一陣強風，導致吊車重心不穩向右翻覆，吊車駕駛受困車內，而吊車載一名工人則當場摔落在地，所幸緊急將兩人送醫急救沒有生命危險。上午勞工局也派人前往檢查，確認是吊車司機未將外伸撐座完全伸出所致，除要求立即停工外，也將進一步追查雇主有無疏失。

吊車側翻所幸傷者送醫後，都沒有生命危險。莊淇鈞攝

對此，新北市勞工局上午也派員到場檢查，初步了解應是劉姓吊車司機，在操作移動式起重機時，車體外伸撐座未完全伸出，導致支撐力不足發生翻覆，勞檢處目前已要求業者停止作業，未來若確認雇主未做好安全防護措施，導致這起災害發生，將依《職業安全衛生法》規定處雇主3萬到30萬元罰鍰。（突發中心莊淇鈞、曾伯權 / 新北報導）

1. 從事吊掛作業之勞工，需由曾受吊掛作業訓練合格者擔任。吊車具合格證。
2. 以搭乘設備乘載或吊升勞工，需防止其翻轉脫落，使勞工佩戴安全帶或安全索。
3. 吊車車體外伸撐座須完全伸出固定。

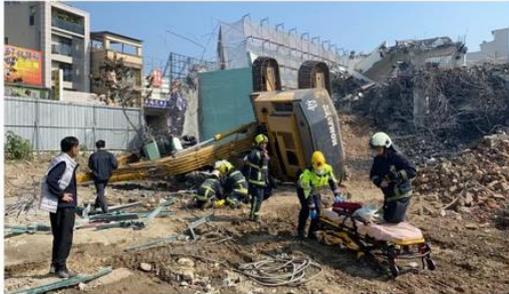
台中市北屯區一處工地，昨天進行拆除作業時，由蔡姓男子駕駛的怪手，從二樓翻覆至一樓，蔡被壓住胸部，送醫不治。記者陳宏睿 / 攝

勞動部中區職安中心獲報到場調查，發現怪手施工拆樓時，依規定應由上而下逐層拆除，包商卻讓工人同時在一、二樓作業，違反規定，造成傷亡，認定違反職安法，勒令停工，全案移請台中地檢署偵辦；檢警今相驗，釐清事故原因。

1. 對於所僱用之工作人員，應實施必要之安全衛生教育訓練及災害預防訓練。
2. 拆除應按序由外而內、由上而下，逐步拆除。
3. 拆除區域應設置圍柵或標示，並選任專人於現場指揮監督。

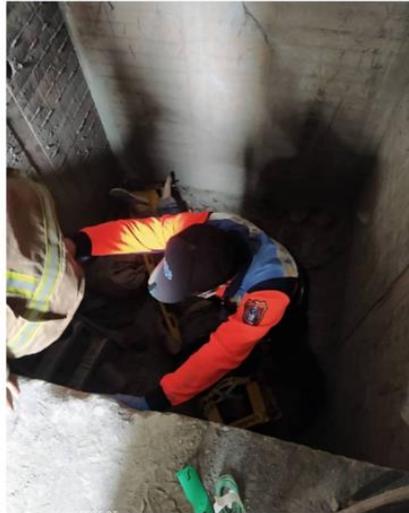
【記者王俊忠 / 台南報導】台南市中西區開山路1樓興建中的住宅大樓，27日上午近9點許驚傳工人從電梯井墜樓的意外！1名41歲溫姓男工人在5樓利用尚未安裝電梯的空電梯井吊掛於石蓋物料上樓時，疑一腳踏空，整個人從5樓墜落到1樓重創，消防局救護員到場發現男工人已無生命跡象，仍送醫急救，惜約在10點時宣告傷重不治。

南區職安中心表示，這件職災發生初判原因為履災勞工未戴用安全繩，雇主對於高度約15公尺的電梯井開口場所作業，未於該處設置護欄、護蓋或安全網等防護設備。未來如經調查屬實，雇主構成職業安全衛生法規定的刑事責任，會移送台南地檢署參辦。

1. 於高處施工須採取防止墜落之必要安全措施如安全帶、索，且母索配置良好，人員不得單獨作業
2. 施工區開口處須有防止墜落措施，如：90公分高護欄、加蓋。
3. 作業人員進入工作場所，應依作業特性，配帶必要之個人安全衛生防護具如安全帽、工作鞋等。

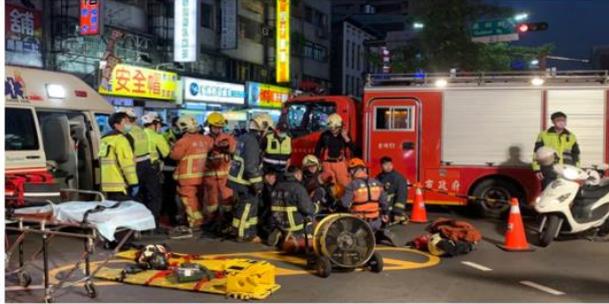
警消到場復救，黃子攝攝

新北市三重區重陽路與新北大道口，今天（3日）下午5時許有民眾發現馬路中央人孔蓋開啟，旁邊還放了2雙鞋子，擔心工人出意外趕緊報警。新北市消防局獲報派遣大批人車趕抵救援，警消重裝備爬進下水道搜尋，並且聯繫施工包商取得工人電話，經連繫後確認工人意識清醒並無危險，2名工人在30分鐘後自行爬出下水道，解除一場虛驚。但工人施工未依SOP派人在路面上看顧已違法，後續將由勞工局調查開罰。

未依規定有適當人員在外監護，致民眾虛驚浪費社會資源

1. 局限空間作業前，需測定氧氣與可燃性氣體濃度，並執行機械通風。
2. 備妥個人防護器具(呼吸式防護具)、防護索及救援設施，且有適當人員在外監護。
3. 有人員受困時，在外人員如無相關防護設備，禁止進入該局限空間。

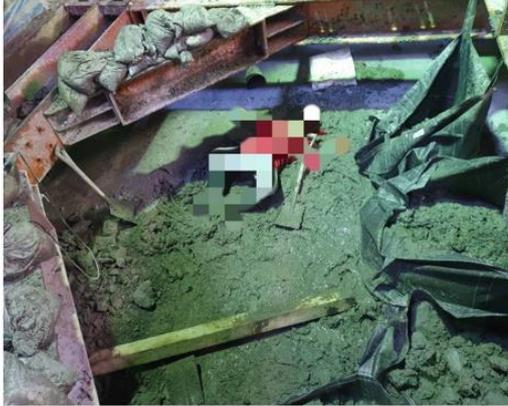
北投一處工地一名男性工人頭部遭重物重擊。圖：勞動局/提供

台北市北投區立農街一處建築工地昨(25日)發生一工人遭重物重擊，送醫後不治。北市勞動局檢處表示，已依法勒令工程單位停工，待釐清後再論罰則。勞檢處說，初步研判，工地進行地質改良作業，構台上的機具在移動過程中，有2支木頭角材(調整機具水平的角材)未確實固定好，造成物體飛落，受害勞工雖有戴安全帽，但仍被擊中，釀成死傷。

1. 對於所僱用之工作人員，應實施必要之安全衛生教育訓練及災害預防訓練。
2. 每日作業前，應實施作業前安全裝備檢查及機具檢點。
3. 工作場所設備物件需固定並勿擺放於開口旁，且須設有防止物體飛落設施。

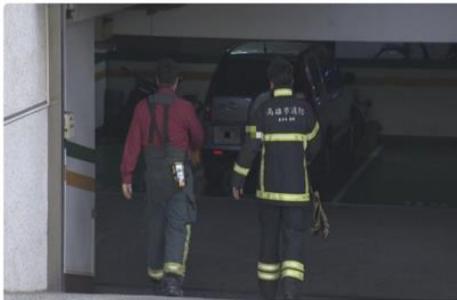
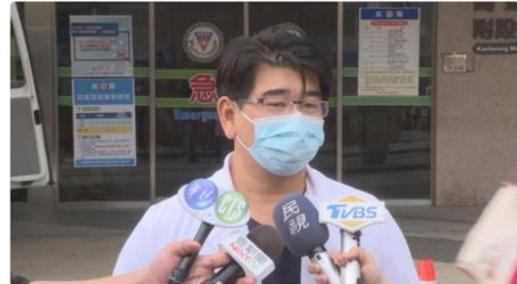
高雄市鼓山區龍牌路一棟社區大樓進行污水管通溝，發生沼氣外洩意外，硫化氫濃度高達200ppm，遠超過安全值的20倍，造成4名工作人員呼吸窘迫，其中3人一度昏迷，還好搶救後都恢復意識，這種硫化氫有毒，有點臭雞蛋的味道，容易燃燒，是環保清潔人員容易輕忽的致命殺手。

高市消防中隊長余泰權表示，「我看到現場旁邊是有一隻電風扇，他們員工表示說，看到第一位下去之後就昏迷之後，第二位又下去，他說他要趕快來打電話報案，後來第三位可能也看到這樣，第三位下去第四位也下去這樣子。」當時施工人員就是從這個人孔蓋下去，消防隊員到場時，洞口硫化氫濃度高達200ppm，遠超過工安標準值10ppm，救護隊員救出人時，有3個人是昏迷狀態，幸好送醫後，全都已經恢復意識。

1. 局限空間作業前，需測定氧氣與可燃性氣體濃度，並執行機械通風。
2. 備妥個人防護器具(呼吸式防護具)、防護索及救援設施，且有適當人員在外監護。
3. 有人員受困時，在外人員如無相關防護設備，禁止進入該局限空間。

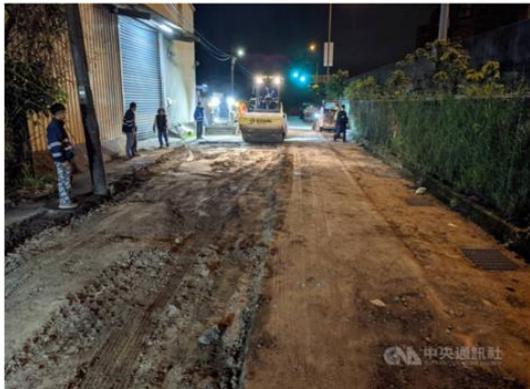
新北市汐止區6日凌晨發生工安意外，53歲籍姓工人遭倒退的掃路機撞擊輾斃，警消到場時已無呼吸心跳，送醫急救仍宣告不治。（民眾提供）中央社記者沈佩瑤傳真 110年2月5日

未做好營建用機械操作半徑人員淨空管理，致人員死亡

警方初步調查，當時現場正封路施作柏油鋪設工程，23歲徐男駕駛掃路機（又稱灑裝機）進行路面剷除作業，倒退時疏未注意後方有人，不慎撞擊並輾壓徐男，警方將徐男帶回調查，以釐清事故確切原因，全案將依過失致死罪嫌偵辦。

1. 對於所僱用之工作人員，應實施必要之安全衛生教育訓練及災害預防訓練。
2. 嚴禁操作人員以外之勞工進入營建用機械之操作半徑範圍內。
3. 車輛機械應裝設倒車或旋轉警示燈及蜂鳴器，以警示周遭其他工作人員。
4. 選任專人於現場指揮監督。

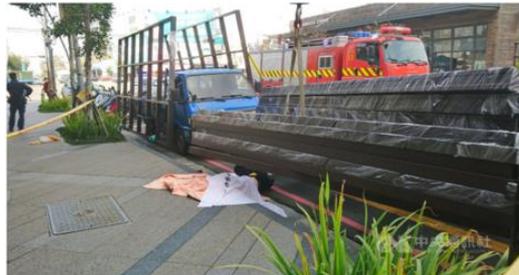
台中市消防局25日上午獲報在北屯區崇德十路一段前，一名工人在進行採光罩施工搬運時，不慎撞擊物壓住，消防人員到場發現工人已明顯死亡，現場交由警方與勞檢單位處理。（翻攝照片）中央社記者蘇木春傳真 110年2月25日

搬運作業未採取物料防護措施，致作業人員死亡

台中市勞動檢查處表示，案件初判人員搬運物料時，未採取繩索捆綁、護網、擋樁、限制高度或變更堆積等必要設施，並禁止與作業無關人員進入場所，目前已派員檢查，如查有違反職業安全衛生法部分，將予以停工改善，並處新台幣3萬元以上、30萬元以下罰鍰。（編輯：張雅潔）1100225

1. 對於所僱用之工作人員，應實施必要之安全衛生教育訓練及災害預防訓練。
2. 搬運物料須採取繩索捆綁護網、擋樁等安全措施，必要時須限制高度或變更堆積方式。
3. 作業人員應依作業特性，配帶安全帽、手套等。
4. 如以人力搬運或揹負重量在四十公斤以上物體之重體力勞動作業，休息時間每小時不得少於二十分鐘。

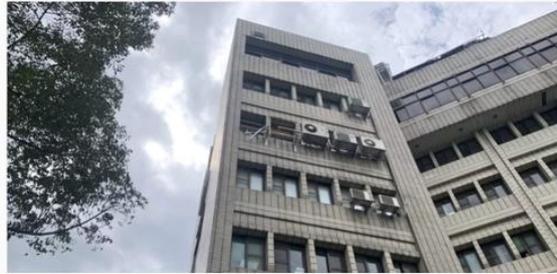
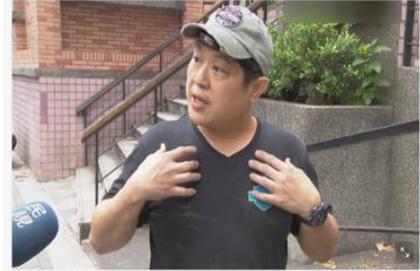
冷氣安裝作業未正確使用安全帶，致人員墜落死亡

其他冷氣安裝業者謝嘉華表示，「一般來講我們是鉤在橫欄杆之後，才會下去做因為冷氣本身它會漏電，一旦漏電的時候電到我們身體，我們根本沒有力量去做任何的抓，抓的力量這個時候個人可能就被下去，安全繩一定要套兩個地方，一個是救命用的一個是施工用的，這兩個不能在同一個點上面。」

高空作業，保命最重要，但屋主在安裝時，也要記得加裝安全設備。以這種大樓為例，室外機外面有加裝不鏽鋼平台，讓冷氣工能有地方立足，可以降低維修撞拒的機率，因為如果沒有保護，業者通常都會拒絕維修。

1. 對於所僱用之工作人員，應實施必要之安全衛生教育訓練及災害預防訓練。
2. 每日作業前，應實施作業前安全裝備檢查及機具檢點。
3. 作業人員應依作業特性，配帶安全帽、安全帶及使用相關防墜措施。
4. 工作區有電氣設備，需先執行檢電，確認無感電之虞，始可作業。

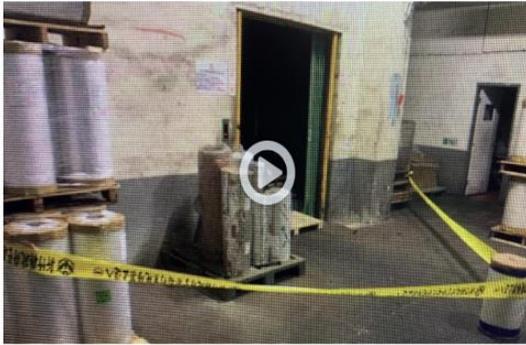
新竹縣湖口鄉光復路上一間塑膠工廠，昨天（12日）晚間6時許發生一起工安意外，因工廠內電梯發生故障，工廠人員請廠商到場維修，而28歲的傅姓維修員與羅姓維修員一起在電梯上方維修時，電梯卻不明原因突然暴衝，傅男當場撞上電梯內橫梁造成頭部重創、腦漿溢出當場死亡，全程目睹的羅男雖命大逃過一劫，但也當場嚇傻。至於電梯暴衝原因是人為疏失還是意外事故，警檢今天（13日）將相驗釐清。

中華民國昇降設備安全檢查協會秘書長鍾聖堃表示，依照經驗看來，檢警將會與相關專家現場進行調查，釐清暴衝原因。但他也提醒，維修人員須具備專業證照，並依照相關標準作業流程來進行維修，例如有的電梯機種維修時應先進行斷電、切換成手動操作模式等等，才能避免此類電梯突然暴衝意外發生。（突發中心黃昇賢/新竹報導）

1. 維修人員須具備專業證照，依照相關標準作業流程來進行維修，如斷電、切換成手動操作模式等。
2. 維修電梯各樓層張貼安檢告示。
3. 升降機維修作業如需強制開啟升降機外門時，應配掛安全帶等防止墜落預防措施，並規劃於最低樓層實施。

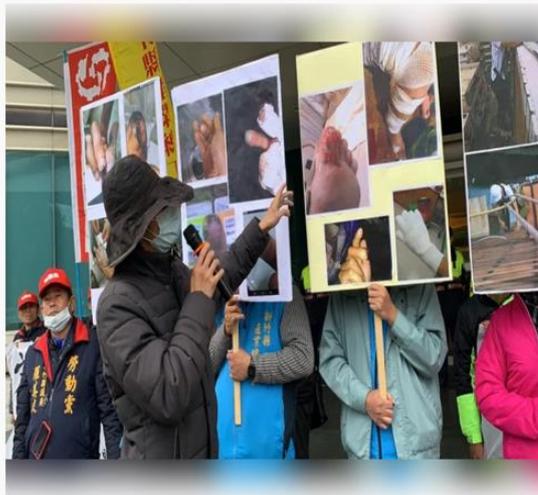
出面指控的勞工表示，在清洗外牆時被氫氟酸噴濺，導致手、腳灼傷。記者陳斯穎/攝影

使用氫氟酸清潔作業，未提供相對應護具，致人員受傷

1. 對於所僱用之工作人員，應實施必要之安全衛生教育訓練及災害預防訓練。
2. 使用化學物質要先確認其危害性。
3. 作業人員應依作業特性，配帶安全帽、安全帶及使用相關防墜措施。
4. 每日作業前，應實施作業前安全裝備檢查及機具檢點。需有適當休息時間。
